# СРОЧНЫЕ МЕРЫ ПО ОБЕСПЕЧЕНИЮ БЕЗОПАСНОСТИ НА МЕСТЕ ЭКСПЛУАТАЦИИ ПРЕДОСТЕРЕЖЕНИЕ

GE HealthCare исх. № 79072

Касательно: **Артефакт двойного изображения при использовании внутрисполостных датчиков IC9-RS**

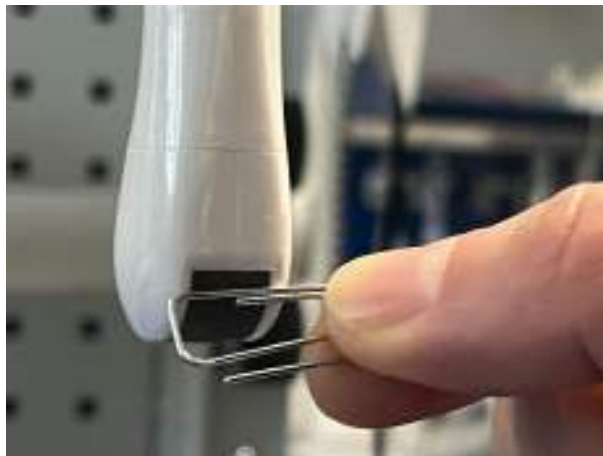
Рисунок 1: Процедура проверки двойного изображения. Поместите металлический отражатель (показана скрепка) на краю поля зрения. Проведите отражателем по всей кривизне датчика.

- по линзе датчика, начиная с края поля зрения, и проведите его по всей кривизне датчика (рис. 1).
2. Металлический отражатель создаст сильные эхо-сигналы, локализованные в точке контакта.
  3. Чтобы усилить эти эхо-сигналы, нанесите мазок воды только на металлический отражатель.

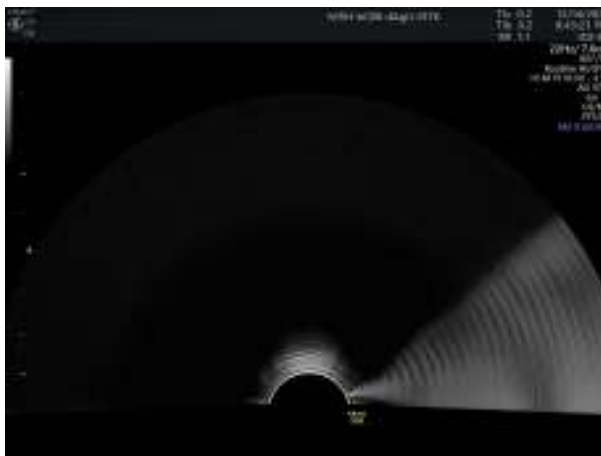
Рисунок 2. Тестовое изображение из нормального датчика IC9-RS. Нет никакого артефакта.

Если в секторе, противоположном точке контакта, появляется дополнительное эхо, то значит, датчик создает артефакт двойного изображения. Артефакты двойного изображения видны только по краям поля зрения. Ниже приведены тестовые изображения нормального датчика IC9-RS (рис. 2) и неисправного датчика IC9-RS, дающего артефакт двойного изображения (рис. 3).

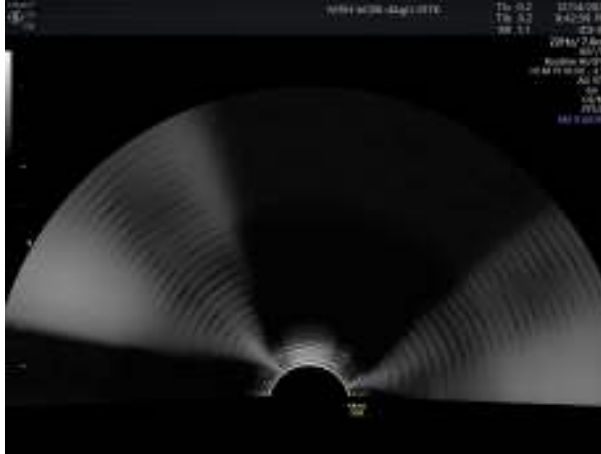
Рисунок 3. На тестовом изображении, полученном с помощью неисправного датчика IC9-RS, наблюдается артефакт двойного изображения в противоположном секторе.

Компания GE HealthCare бесплатно исправит все дефектные изделия.  
Представитель GE HealthCare свяжется с вами для уточнения метода и графика коррекции.

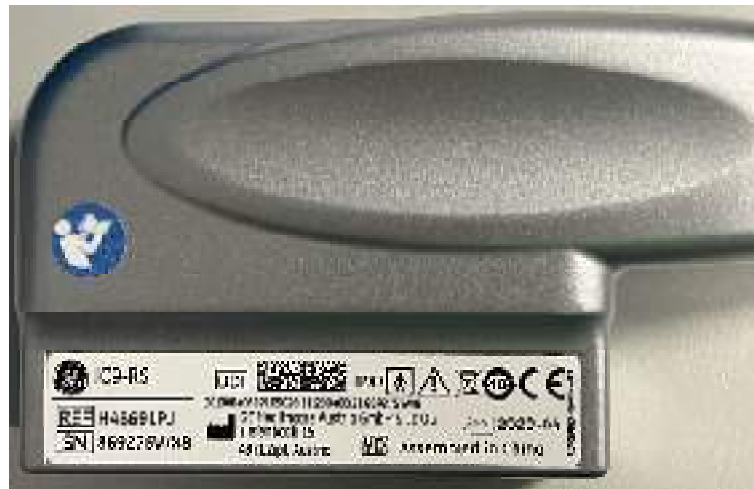
Рисунок 4. Пример таблички с указанием типа датчика (IC9-RS) и серийного номера (SN).

Этой проблеме подвержены датчики IC9-RS с серийным номером, указанным в приложении А. Серийный номер (SN) можно найти на заводской табличке, как показано на рисунке 4.
