СРОЧНОЕ УВЕДОМЛЕНИЕ ПО БЕЗОПАСНОСТИ

ГЕНС Исх. № 32070

Тема: Инкубатор Giraffe, реанимационный комплекс Giraffe OmniBed, инкубатор в комплексе с наркозным аппаратом Giraffe Carestation и реанимационный комплекс Giraffe OmniBed Carestation – ограждающие ложе панели и смотровые отверстия могут казаться закрытыми, не будучи зафиксированными - возможно падение пациента

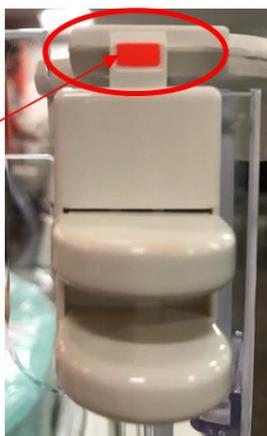
Рисунок 1.
НЕЗАЩЕЛКНУТАЯ
ограждающая
ложе панель

Красная пластинка показывает, что защелка **не** зафиксирована.

- Каждый раз при закрывании ограждающей ложе панели убедитесь, что красная пластинка больше не видна (см. рисунки 1 и 2).

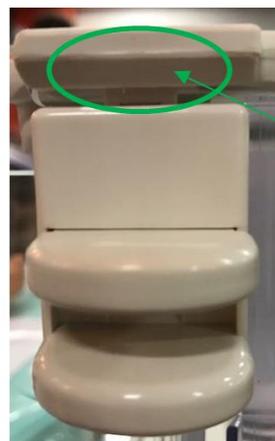
Рисунок 2.
ЗАЩЕЛКНУТАЯ
ограждающая
ложе панель

Красная пластинка больше не видна, указывая, что ограждающая ложе панель защелкнута.
